### 新型コロナウイルス感染症の治療を行う場合の換気設備について

# 室内環境が新型コロナウイルスのクラスター感染に与える影響に関する調査 病院におけるクラスター感染発生時の室内環境の概要

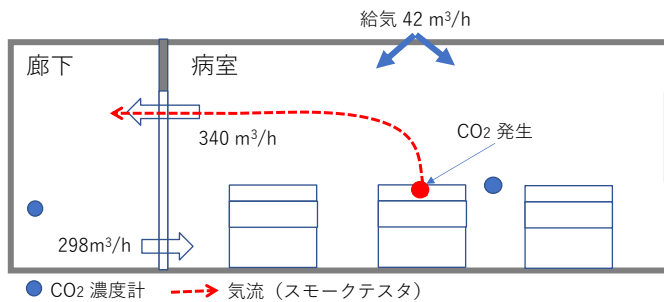
図1 対象Aの一般病棟病室の換気性状

Aの各病室の換気回数は0.0～1.1（平均0.5）回/hと少なく夜間7時間停止している。図1に示すように、出入口開放時には病室の暖房による廊下との温度差により出入口上部から廊下に流出したと考えられる。

| 対象 | 感染者数 | 病室換気 | 感染状況と換気等の室内環境に関する調査結果の概要 |
|---|---|---|---|
| A | 約150 | 給気 | <ul style="list-style-type: none"> <li>・冬期暖房時に、一般病棟の多床室内と病棟全体で多数の感染者が発生した。</li> <li>・病室の給気量が設計値の25%程度まで低下し、夜間に給気が停止されていた。</li> <li>・病室の出入口が開放されている時には、病室と廊下の相互換気量が多く、病室のエアロゾルは廊下に流出し他の部屋に流入していた可能性がある。</li> </ul> |

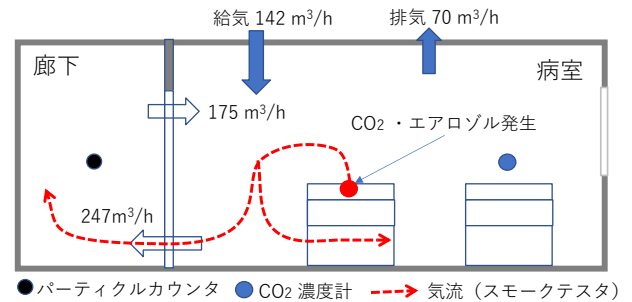
図2 対象Bの一般病棟病室の換気性状

Bの各病室の給気量は設計値に近いが、排気量が少なかった。図2に示すように、出入口は常時開放され、給気の下降気流に沿ってエアロゾルが廊下に流出した。定期的に給気が停止し廊下から各室に流入したと考えられる。

| 対象 | 感染者数 | 病室換気 | 感染状況と換気等の室内環境に関する調査結果の概要 |
|---|---|---|---|
| B | 約50 | 給排気 | <ul style="list-style-type: none"> <li>・夏期冷房時に、一般病棟のNHF使用病室を起点に感染が発生した可能性がある。</li> <li>・病室の給気量は設計値に近いが、排気量は設計値の50%程度まで低下していた。</li> <li>・給気は30分毎に約3分間停止されていた。</li> <li>・NHF使用病室からエアロゾルが流出し、給気停止時に他の部屋に流入した可能性がある。</li> </ul> |
